דין וחשבון על בדיקה מס' 7011202336

דין וחשבון על מוצר

<p>לדברי המזמין מר איב דה לטואר בורג מכונה מ"מ BT EYE 12/100 עם לולאה בקצה שקובעו לתשתית בטון. באתר : פלוגות סולל בונה.</p>
--

מהות הבדיקה

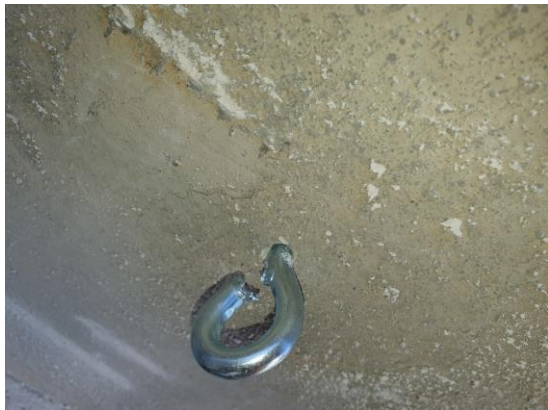
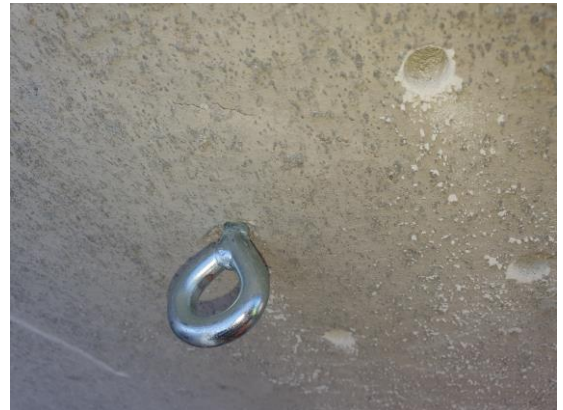
תמונות של בורג הנבדק

מקום הבדיקה	האלמנט הנבדק	סוג תשתית	קוטר החור (מ"מ)	בורג* בולט מחוץ לקיר (מ"מ)	מס' בורג	כוח מקס' מופעל ב-Kg	הערות
קטע קיר בטון לדוגמה	לדברי המזמין BT EYE 12/100 (מ"מ)	בטון	לדברי המזמין כ- 12	כ- 47	1	5673	נראה סדק בבטון מסביב לבורג העיגון. הבדיקה הופסקה.
					2	5319	נראה סדק בבטון מסביב לבורג העיגון. לבקשת המזמין המשך העמסה.
						5673	נשבר הבורג באזור הריתוך של לולאה. הבדיקה הופסקה.
