1. תוצאות

1.1 נקודת בדיקה מספר 1

אתר הבדיקה	תאריך בדיקה	שם/ מספר נקודה	סוג הבורג
גשר 35	11/12/2018	1	BT 16x200

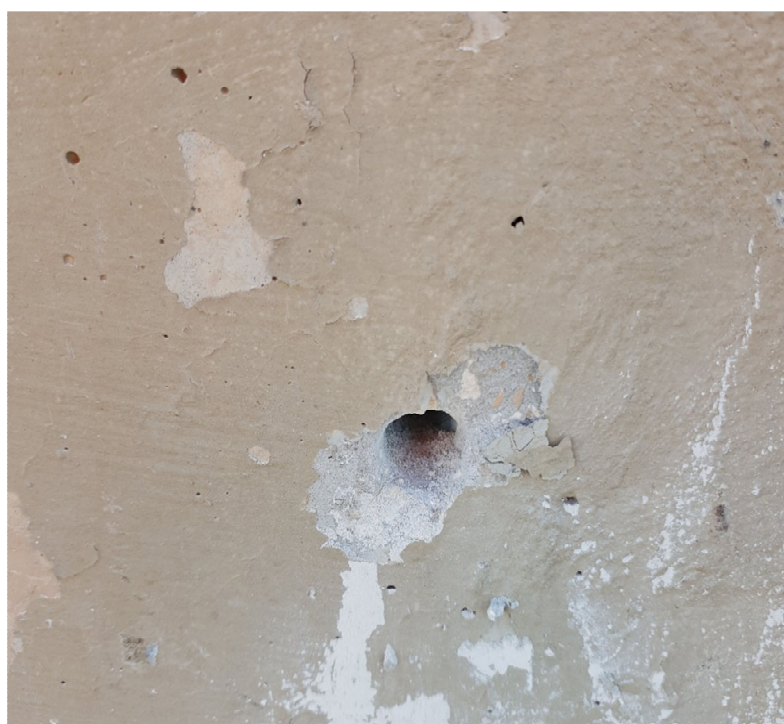
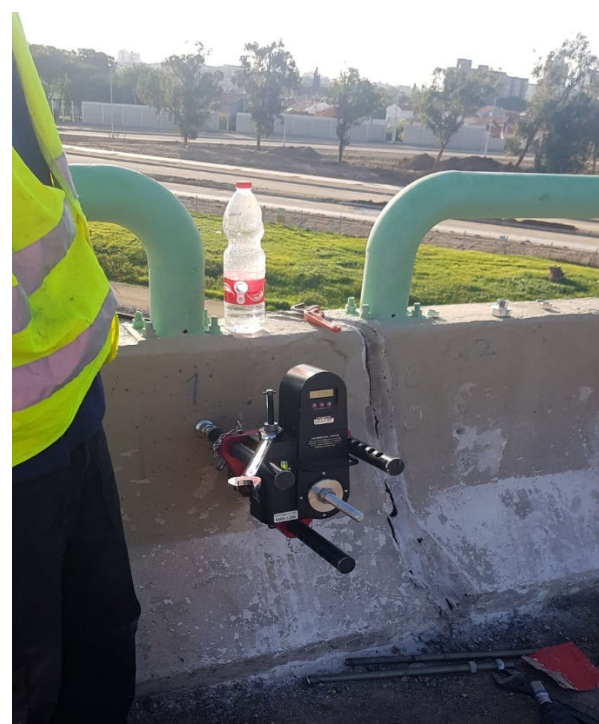
תמונה להמחשה של נקודת הבדיקה

נבנה עומס עד הגעה ל- **116.2 KN** ולאחר מכן נוצר כשל בבטון אשר הוביל לירידת העומס. לאחר הבדיקה התגלה חלל בבטון שנוצר בעקבות העומס.
